九华山机场改扩建项目 水土保持监测季度报告 (2024 年第 1 季度 总第 22 期)

建设单位：安徽民航机场集团有限公司

监测单位：安徽禾美环保集团有限公司

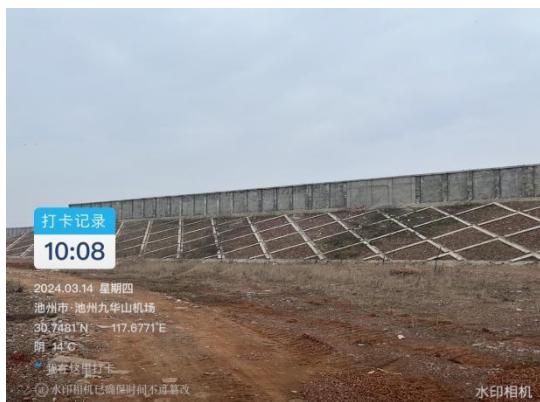
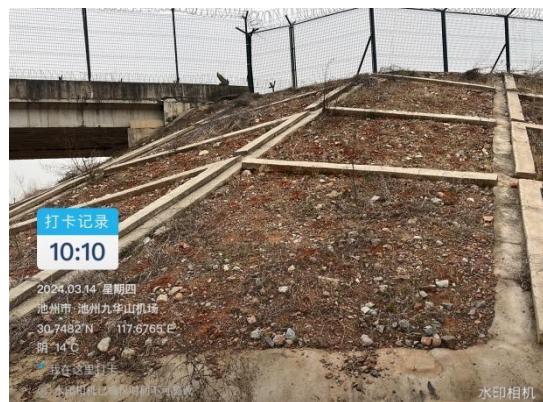
本季度现场存在方案中新建航站楼停车场临时措施落实不到位，缺乏临时苫盖。飞行区延长线植物措施复绿情况不佳，飞行区西北侧临时苫盖破损及植被成活率不高等问题。

飞行区延长线段植物措施复绿情况

按照批复的水土保持方案：1.临时堆土应集中堆放，尽快采取临时苫盖等防护措施，加强防护力度，加快水土保持工程进度，做好水土保持防护工作；2.飞行区边坡水土流失处做好临时拦挡措施，对复绿情况不佳的区域进行人工种植，恢复其水土保持功能。请建设单位督促施工单位按要求进行整改。

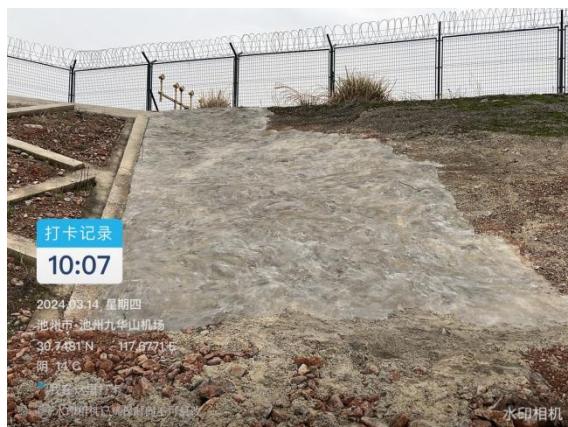
飞行区延长线段衔接处绿化成活率不高

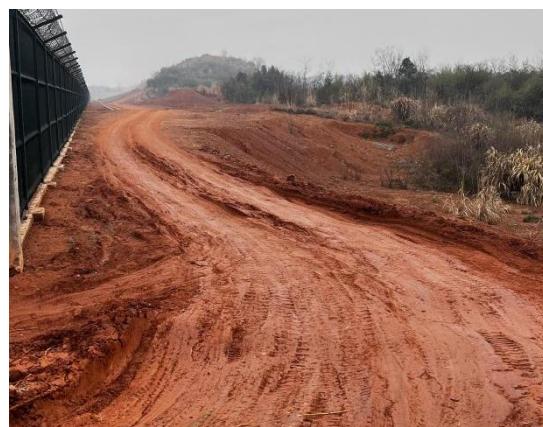
飞行区东北侧边坡存在水土流失风险

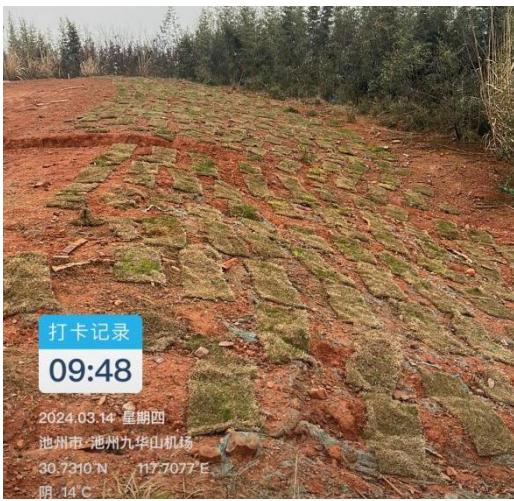
飞行区西北侧植被绿化不足

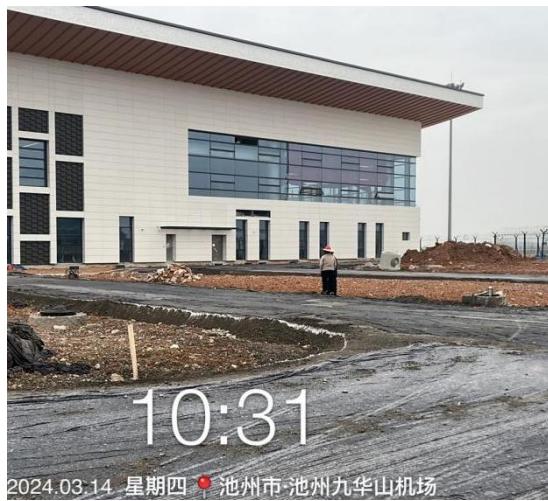
停车场区临时堆土未苫盖

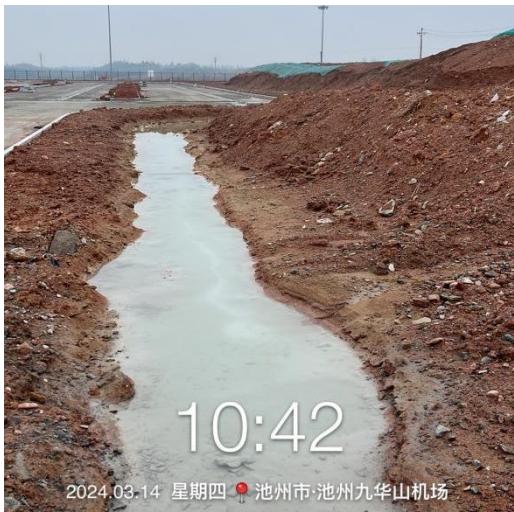
停车场临时排水沟及苫盖不足

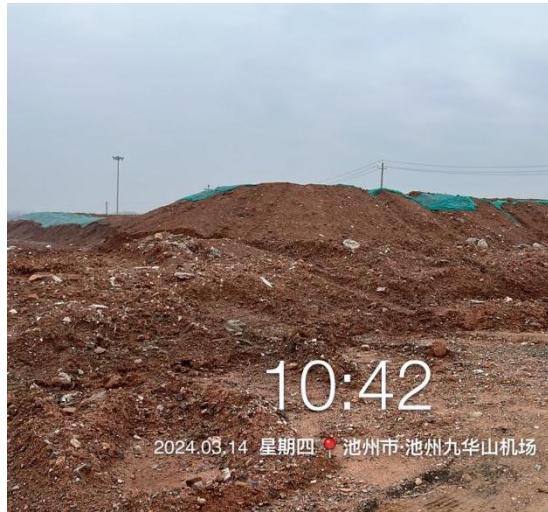
停车场区临时堆土苫盖不足

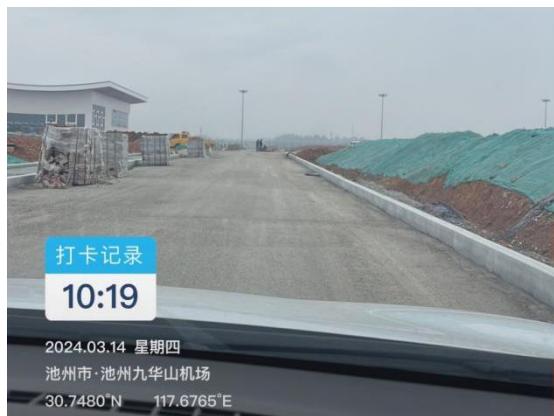
道路两侧临时堆土苫盖

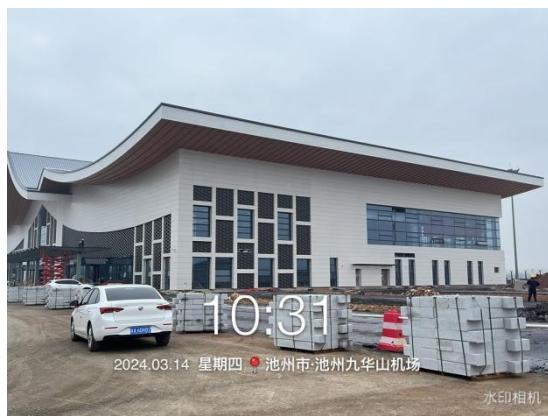
航站区现状
