池州九华山机场改扩建工程 水土保持监测季报

监测时段：2021年4月~2021年6月

(总第11期)

监测单位：安徽禾美环保集团有限公司

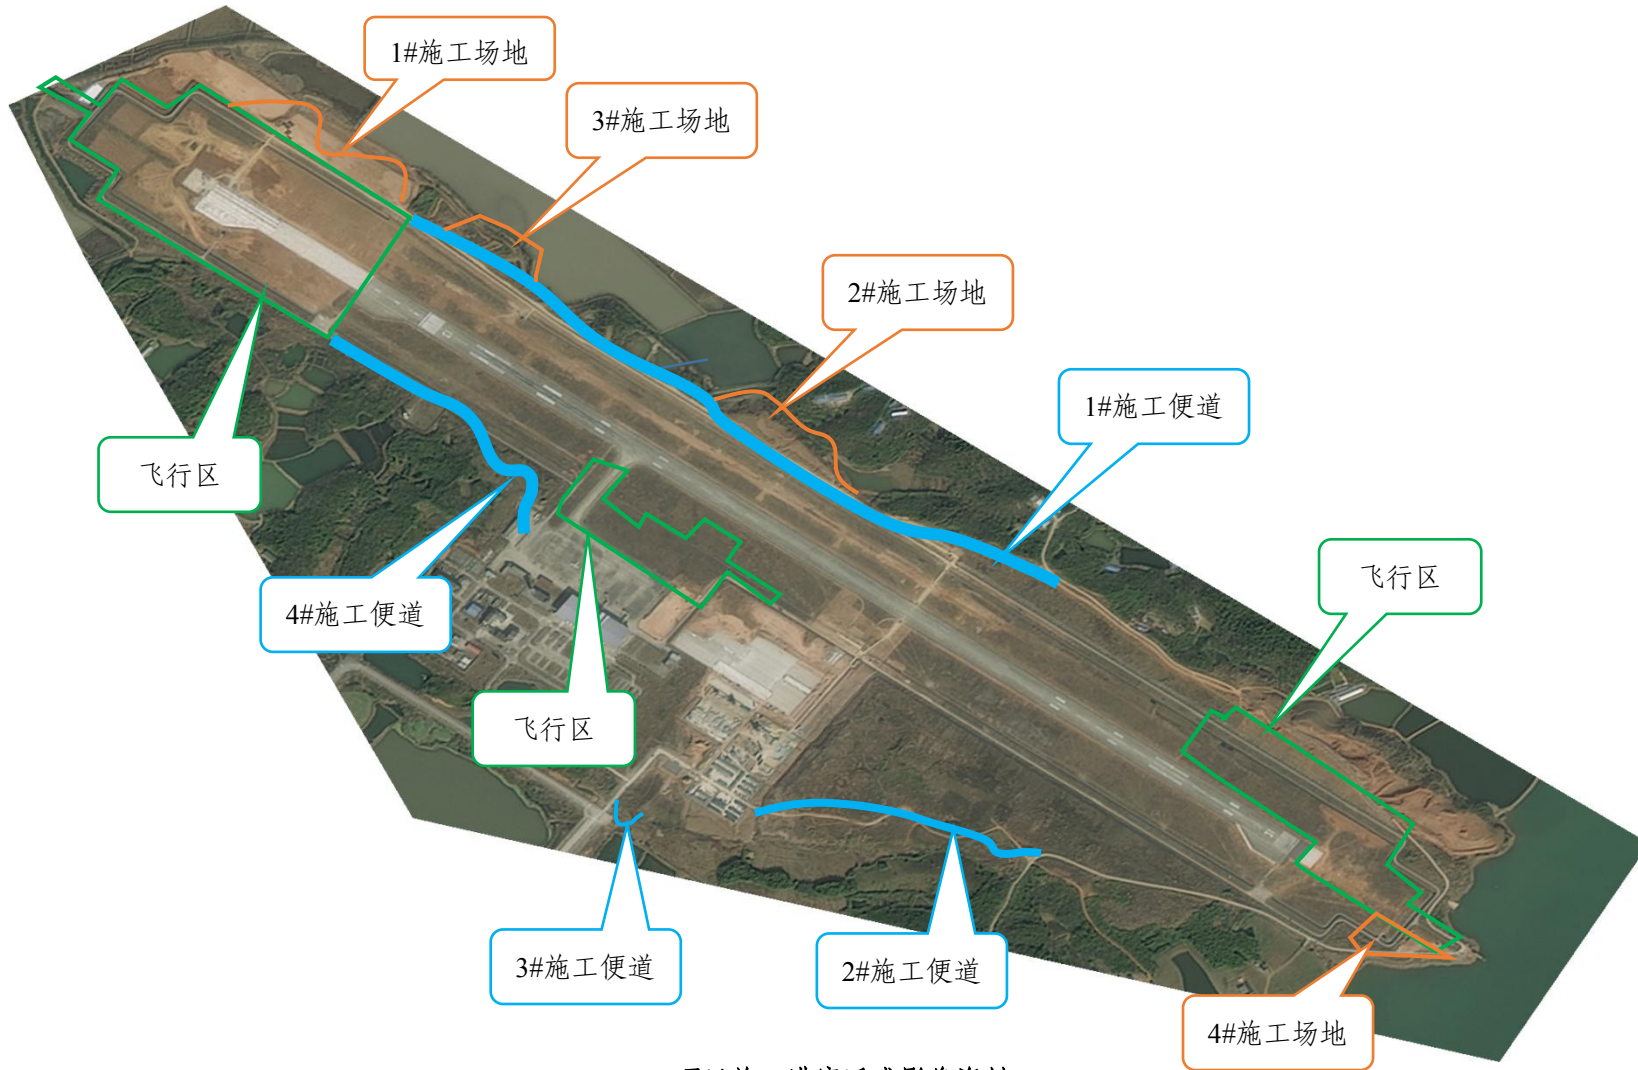
项目施工进度遥感影像资料

主体工程已于 2018 年 10 月正式开工，计划于 2024 年 12 月完工，水土保持措施也计划在这段时间内完成。本季度项目主要工作内容对东北侧飞行区场平至设计标高，主要涉及土方的开挖，飞行区本季度开挖一般土方 23.85 万 m³、石方 14.46 万 m³，其中一般土方 3.05 万 m³就地回填，余下 20.8 万 m³运往皖江江南新兴产业集中区，由园区管委会统一调运使用，石方均就地摊平回填。扰动面积约 11.47hm²。
